# 海南师范大学

## 实验室安全检查整改通知

[2023] 26号

## 2023 年海南师范大学实验室安全 现场检查报告

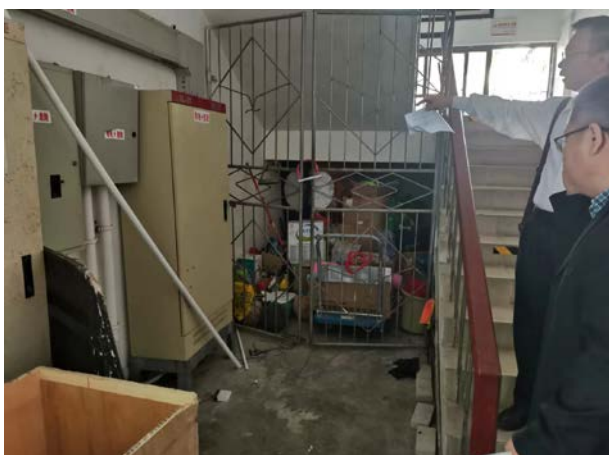
物电学院一楼楼梯口

(1) 存在的问题描述：学院一楼楼梯口为危险源的场所，其旁边堆放有大量的易燃物品存在安全隐患。

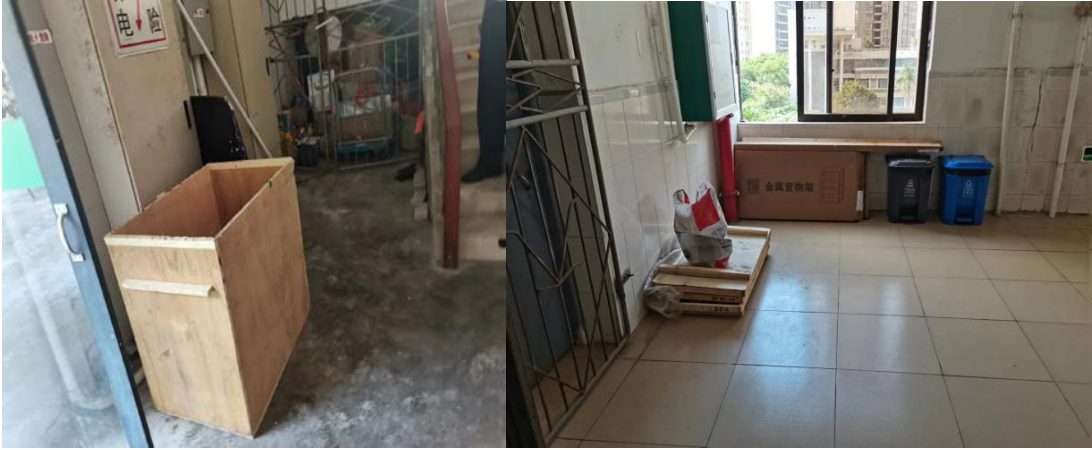
(1) 存在的问题描述：物理楼多个楼梯口杂物堆积，313 门口、414 门口、501 门口楼道杂物堆积。

三楼楼道上

物 301 门口外楼层转角

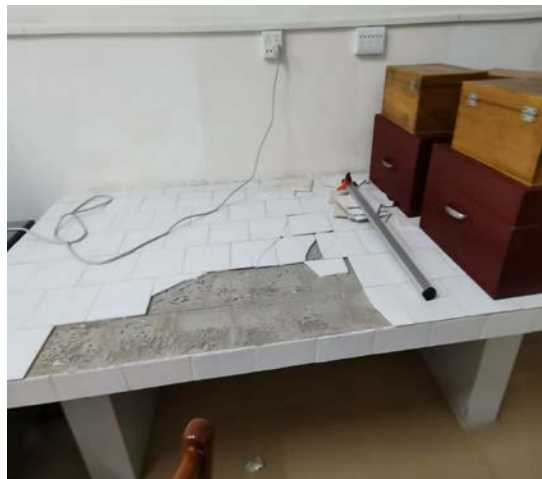
物 404

(1) 存在的问题描述：学院 404 实验室实验操作台贴砖已经脱离，实验操作台已经不能使用。

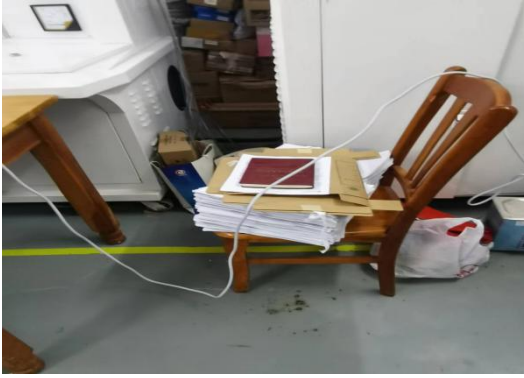
物 102

(1) 存在的问题描述：物电学院：102、203、212、313、312、404、415、509、501 等,实验室物品摆放不规范。

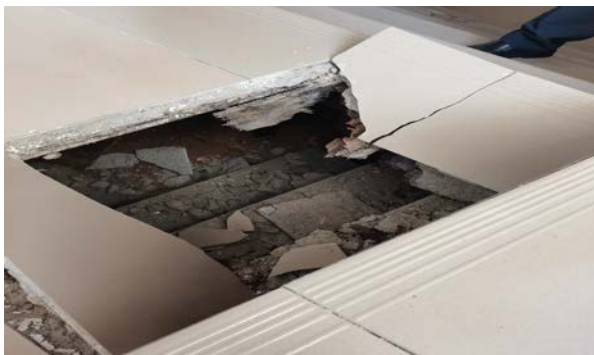
(1) 存在的问题描述：5 楼转栋之间楼梯地板砖塌陷，2-4 楼 5 楼转栋之间楼梯地板砖也可能存在隐患。

5 楼转栋之间楼梯地板砖塌陷

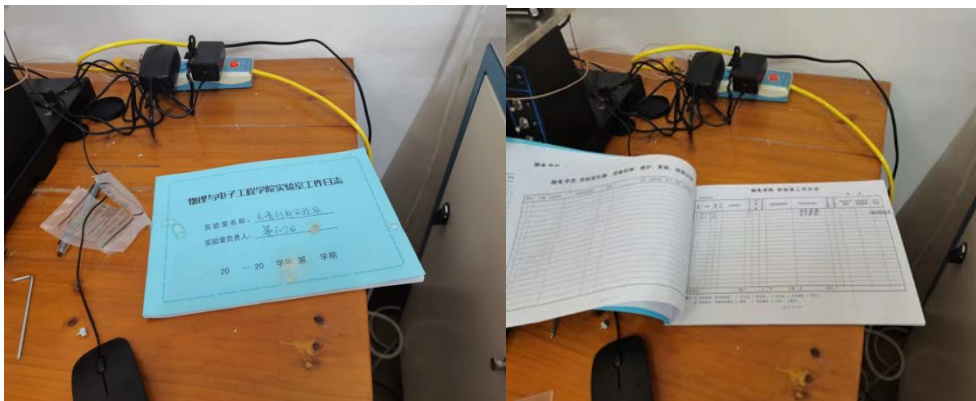
物 203 实验室使用登记表样本

(1) 存在的问题描述：各个实验室没有使用统一规范的实验室、仪器、实验品等记录材料，并按实际使用情况实时登记记录备案待查。

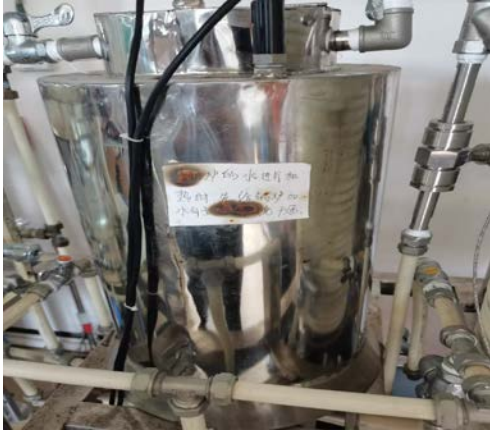
物 415

(1) 存在的问题描述物电学院：415 室压力容器使用管理不规范。
