# 海南师范大学

## 实验室安全检查整改通知

## 2023 年海南师范大学实验室安全 现场检查报告

学院名称: 生命科学学院 (南校区)

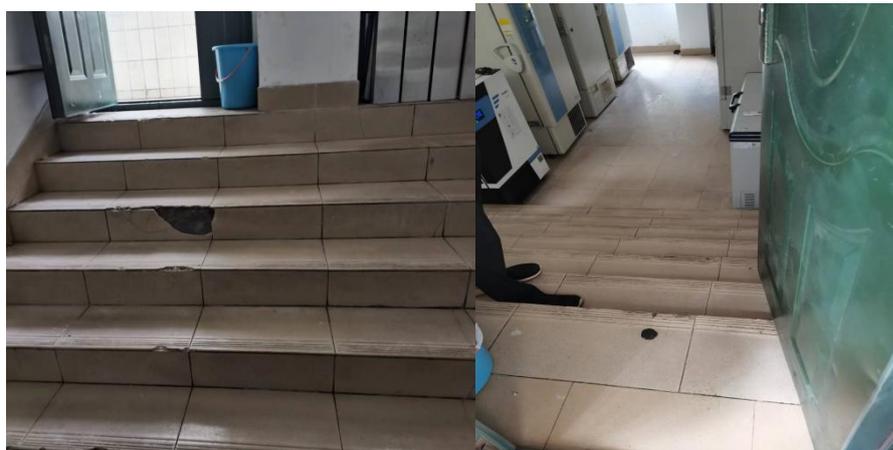
(1) 存在的问题描述: 107 室门口多级台阶直下具有安全风险点, 而门口门上没有警示标识, 台阶上没有黄或红色线条警示标识。

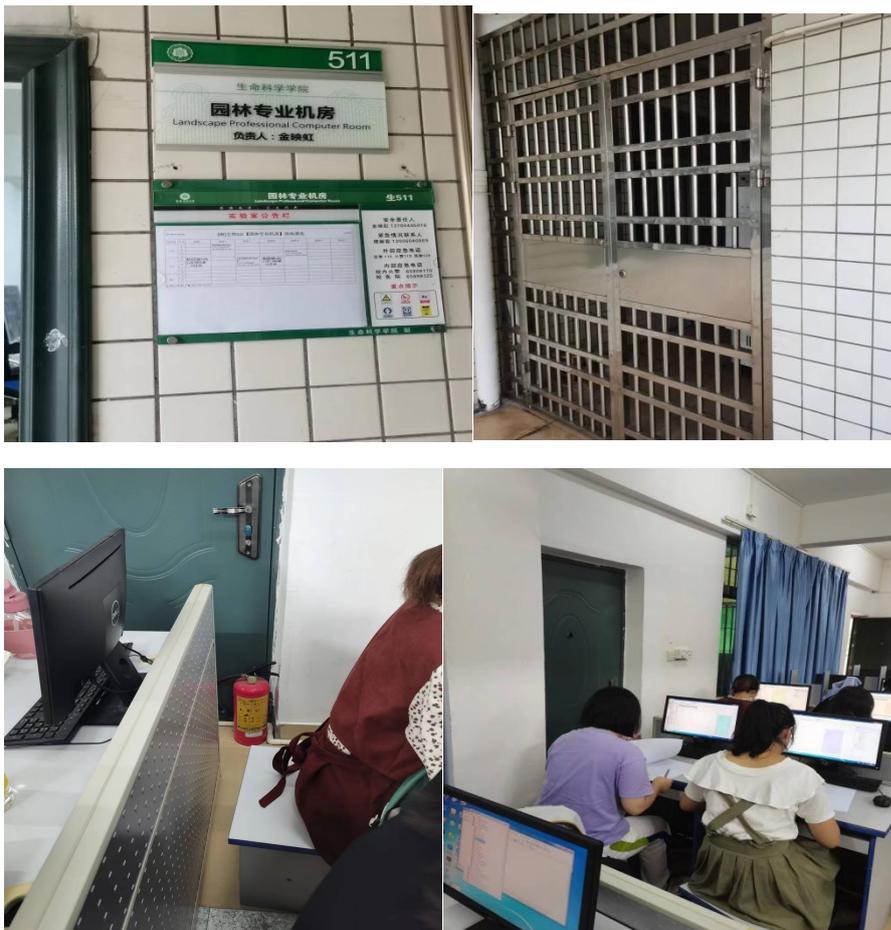
生科楼 511 园林专业机房，原本有的后侧门封闭，过道也封闭作为它用，不符合 75 平方米实验室要有 2 个出入口的要求，建议恢复原来 2 个出入口，拆除过道的封闭门，打开过道。

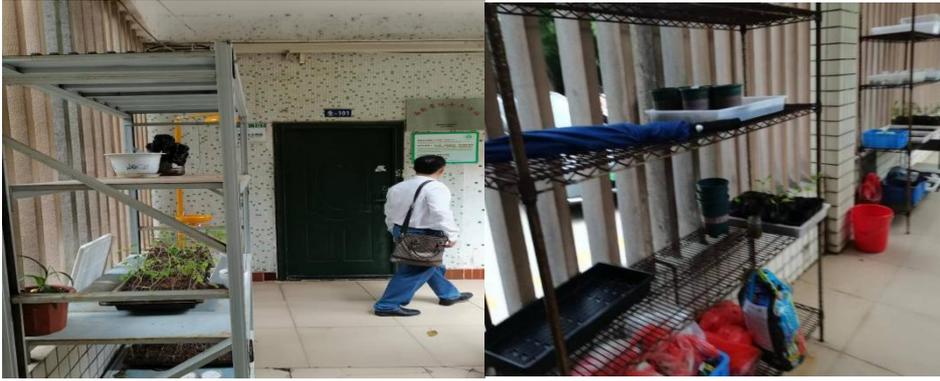
生科楼 101 门口

生科楼 101 门口外左右两侧过道货物架堵塞影响过道；生科楼 212 公共仪器室桌面过道间摆放椅子乱、多、杂，严重堵塞过道，影响安全。

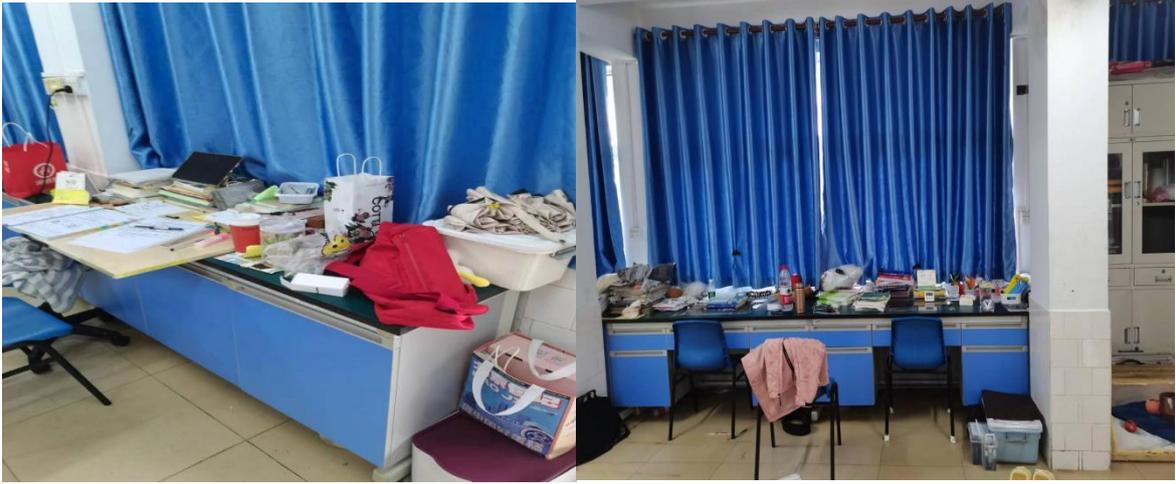
生科楼 519

生科楼 511, 409, 408, 407, 406, 404, 402, 506, 505, 518, 519, 521, 520, 522, 523, 317, 318, 313, 209, 211, 212, 214, 115, 117, 102, 104, 106, 107, 112, 113 等,30 间实验室物品摆放不规范;

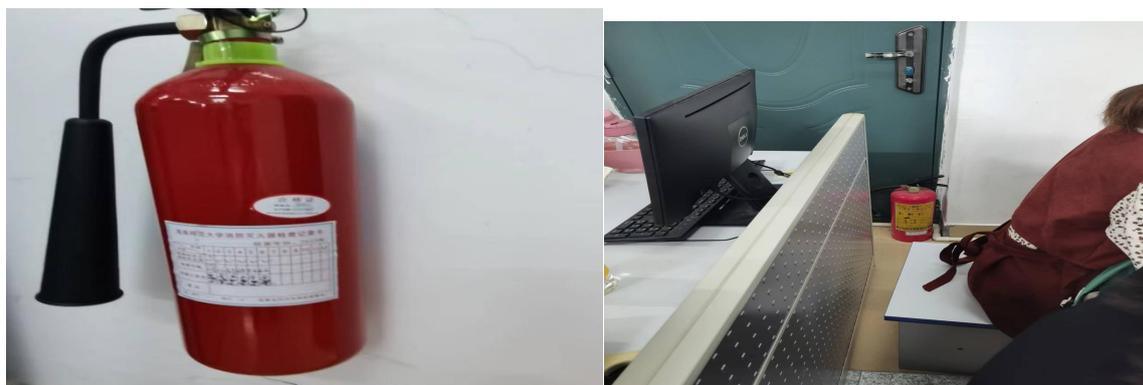
生科楼 511

(1) 存在的问题描述：生科楼 511, 409, 407, 402, 518, 521, 520, 523, 317, 313, 211, 214, 107, 111 等 13 个实验室室内的灭火器 2023 年 10 月份均没有检查。

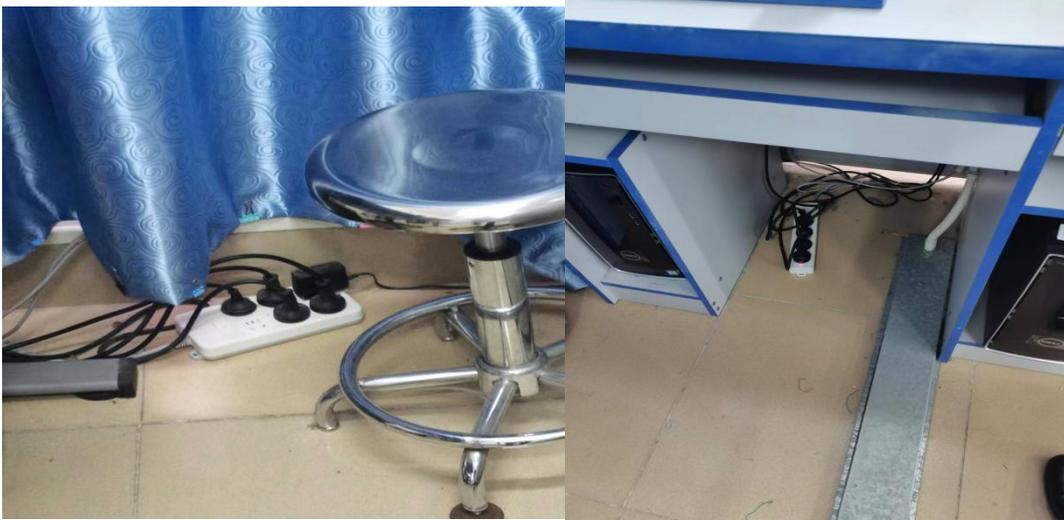
生科楼 511

(1) 存在的问题描述：生科楼 511 电源插座应有效固定应有效固定，不要直接放地板或桌面上，且不要负荷。

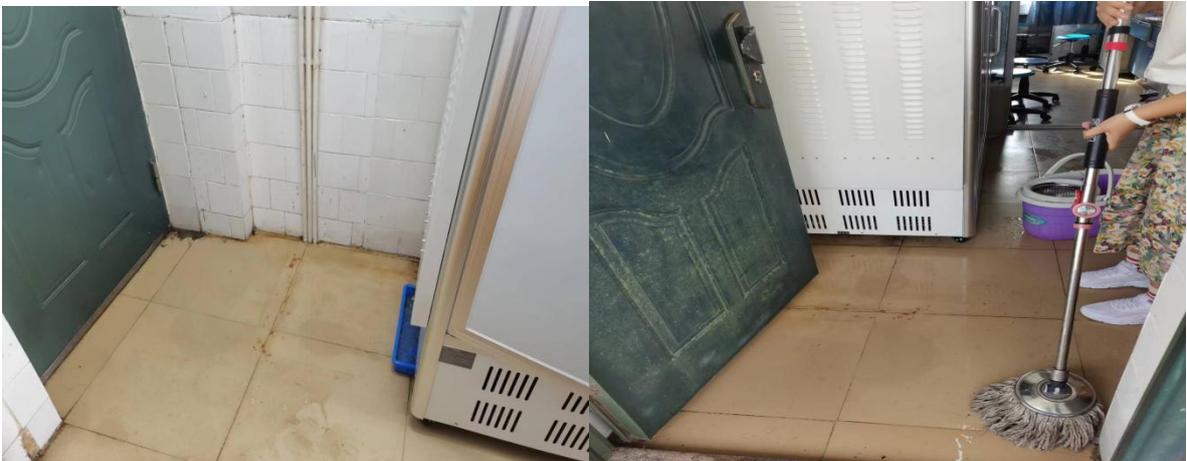
(1) 存在的问题描述： 生科楼 523 室电器（培养箱）漏水，

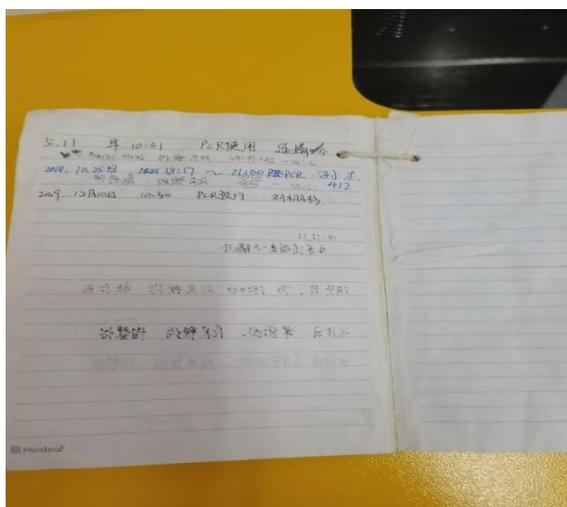
生科楼 102 室

(1) 存在的问题描述： 生科楼 102 室，有仪器使用登记本，但已经近 4 年没登记了；409，408，407，405，404，402，506，505，508，510，518，521，520，317，313，209，211，213，214，217，103，等 21 间实

实验室均没找到仪器使用登记本或实验室使用记录本。
